BIULETYN TECHNIKI JACHTOWEJ

NR 2/2024 (19) ISSN 2657-8328 WWW.VETUS.COM

Niedomagania i uszkodzenia napędów

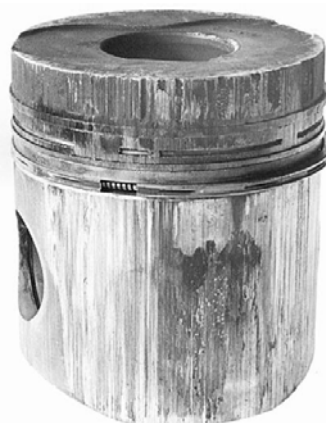
Na rysunku 3 widoczny jest tłok silnika Diesla całkowicie zatarty w swej części pierścieniowej i prowadzącej. Przyczyną zatarcia było niedostateczne chłodzenie spowodowane wadliwym działaniem układu chłodzenia silnika. Tłok pochodzi z silnika niedoładowanego. Takie uszkodzenie może również nastąpić na skutek niedopatrzania ze strony obsługi silnika, na przykład w wyniku uruchomienia i pracy silnika bez wody w jego instalacji chłodzącej. Podobne w skutkach mogą być

Rys. 3. Całkowicie zatarty tłok na skutek nadmiernego obciążenia cieplnego [6]

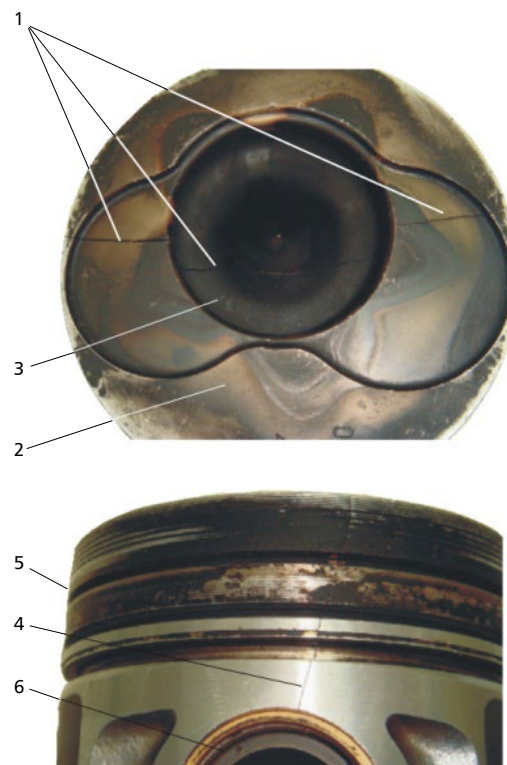
Charakterystycznym uszkodzeniem spotykanym w nowoczesnych silnikach Diesla wysoko doładowanych jest uszkodzenie tłoka, polegające na pęknięciach (1) denka (2), przebiegających przez komorę spalania (3) oraz pęknięciach (4) w części pierścieniowej (5), dochodzących do piast tłoka (6) (rys. 6).

Rys. 6. Uszkodzenie denka i części pierścieniowej tłoka 1 – pęknięcie denka, 2 – denko, 3 – komora spalania, 4 – pęknięcie w części pierścieniowej, 5 – część pierścieniowa, 6 – piasta z widoczną tuleją łożyskową i sworzniem tłokowym

Przyczyną tego jest również wzrost temperatury tłoka, ale na skutek niedostatecznego chłodzenia denka olejem. Niedostateczne chłodzenie spowodowane zostało niedrożną dyszą natryskową doładowanego silnika. Podobnie może to nastąpić na skutek zbyt małego jej wydatku, gdy za niski jest poziom oleju w misce olejowej silnika. Dalsza eksploatacja silnika z takim tłokiem może doprowadzić do jego zatarcia w części nośnej (1) i pierścieniowej oraz stopienia części pierścieniowej i denka (2) (rys. 7).

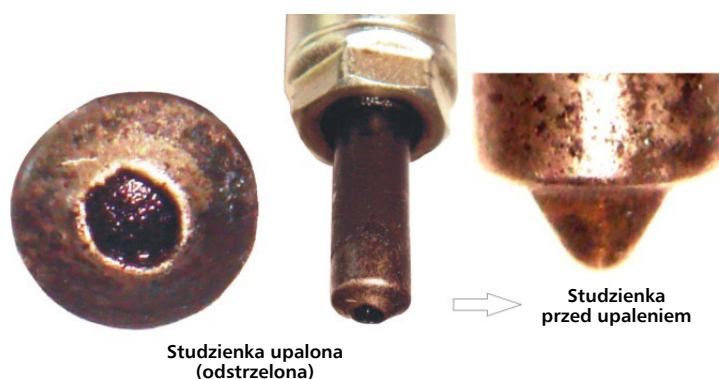
Uszkodzeniom ulegają także elementy i zespoły aparatury wtryskowej. Wśród nich mogą to być układy tłoczące, wtryskiwacze i inne. Wprawdzie rzadkim, ale zdarzającym się uszkodzeniem, jak wynika z rysunku 10, jest „zniknięcie” końca rozpylacza nazywanego

Rys. 10. Uszkodzenie rozpylacza w układzie wtryskowym Common Rail

studzienką. To zakończenie o niewielkiej średnicy wewnętrznej 1 mm i ściance o grubości około 0,8 mm jest bardzo delikatne i obciążone cieplnie oraz mechanicznie na skutek wysokiego ciśnienia panującego w studzience podczas wtrysku paliwa.

W omawianym przypadku doszło do upalenia studzienki w wyniku nadmiernego wzrostu temperatury, który nastąpił w silniku na skutek przedostawania się oleju smarującego do komory spalania silnika przy nieuszczelnności sprężarki doładowującej. W tych warunkach silnik zaczął zwiększać prędkość obrotową ponad znamionową (rozbieganie silnika) na skutek spalania oleju smarującego. Przy niewielkiej dawce wtrysku, więc i spadku chłodzenia rozpylacza paliwem nastąpiło upalenie studzienki. Taki efekt nazywany jest czasami odstrzeleniem studzienki i wygląda w skutkach podobnie, lecz przyczyną jest nadmierny wzrost ciśnienia w studzience, np. przy niedrożnych otworach wtryskowych.

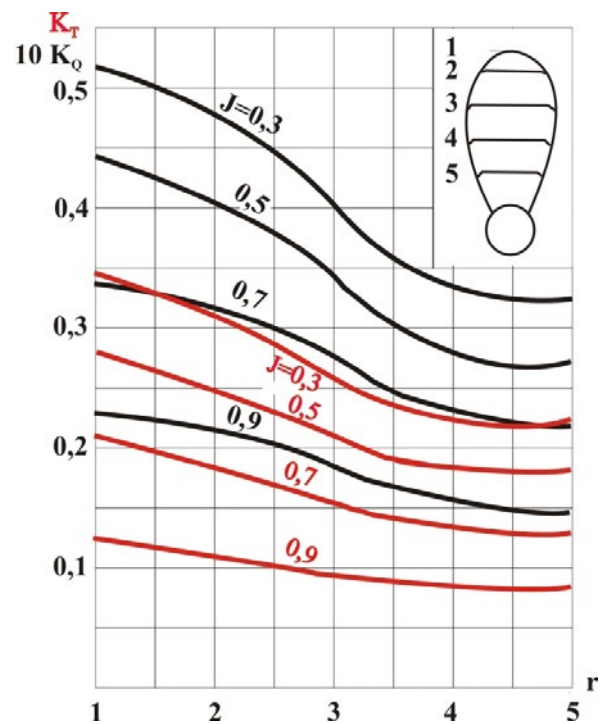
Na zakończenie omawiania uszkodzeń warto poruszyć jeszcze zagadnienie uszkodzenia śruby napędowej w postaci częściowego lub całkowitego odłamania skrzydła lub skrzydeł. Uszkodzenia takie powstają zwykle podczas nieostrożnego manewrowania w portach lub przystaniach, w czasie wejścia czy zejścia z mielizny, a niekiedy nawet w trakcie normalnej żeglugi. Śruba stała ze zmniejszoną powierzchnią skrzydeł wskutek ułamania zmienia swoje parametry geometryczne. W konsekwencji tego następuje zmniejszenie współczynnika momentu, a więc przesunięcie charakterystyki śrubowej w prawo. Silnik współpracujący z ułamaną śrubą zwiększa prędkość obrotową, przy czym bieg jego jest bardzo nierównomierny. Uszkodzoną śrubę trzeba wymienić na nową ze względu na zmianę jej charakterystyki i utratę wyważenia. Pewnych danych o charakterystykach śrub może dostarczyć rysunek 11 [7].

Podane są na nim wyniki uzyskane w badaniach modelowych śruby czteroskrzydłowej, której dwa przeciwległe skrzydła były systematycznie obcinane. Na wykresie widoczne jest zmniejszenie się współczynników naporu i momentu w miarę obcinania skrzydeł. Całkowite odjęcie dwóch skrzydeł powoduje zmniejszenie współczynnika naporu od 16 do 32%, zaś współczynnika momentu od 35 do 55%.

Rys. 11. Wpływ odjęcia części skrzydła na charakterystyki śruby napędowej
